# ОТЧЁТ

## О ПРОВЕРКЕ АВТОМОБИЛЯ

| Марка: | Mazda |
| Модель: | CX-5 |

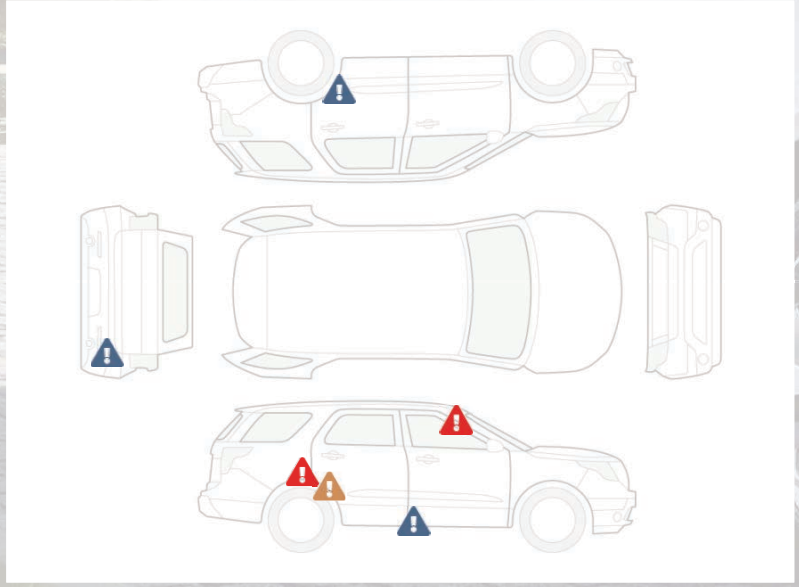
## Карта замечаний

**Стойка передняя правая**
- покраска локальная со шпатлевкой (535 мкм)

**Крыло заднее правое**
- покраска локальная со шпатлевкой (428 мкм)

**Юбка пластиковая (справа)**
- царапина

**Задний бампер**
- царапина

**Задняя правая дверь**
- незначительная вмятина

**Пороги задние**
- многочисленные царапины

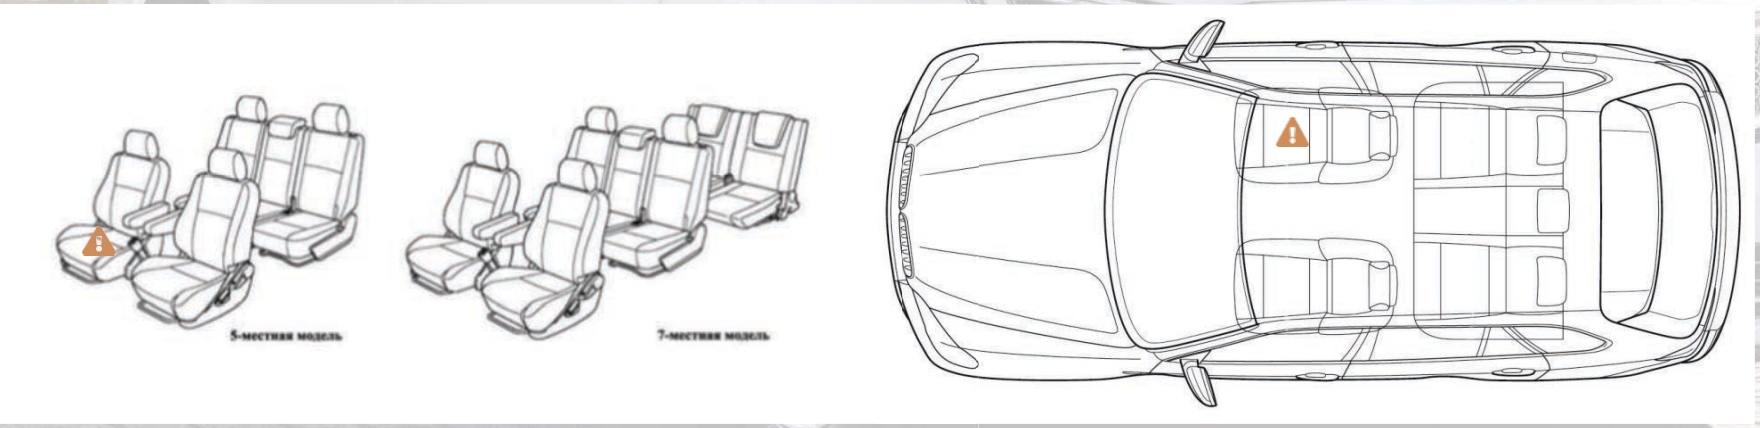
## Карта замечаний

**Переднее пассажирское сиденье**

- загрязнение (легкоустранимое)

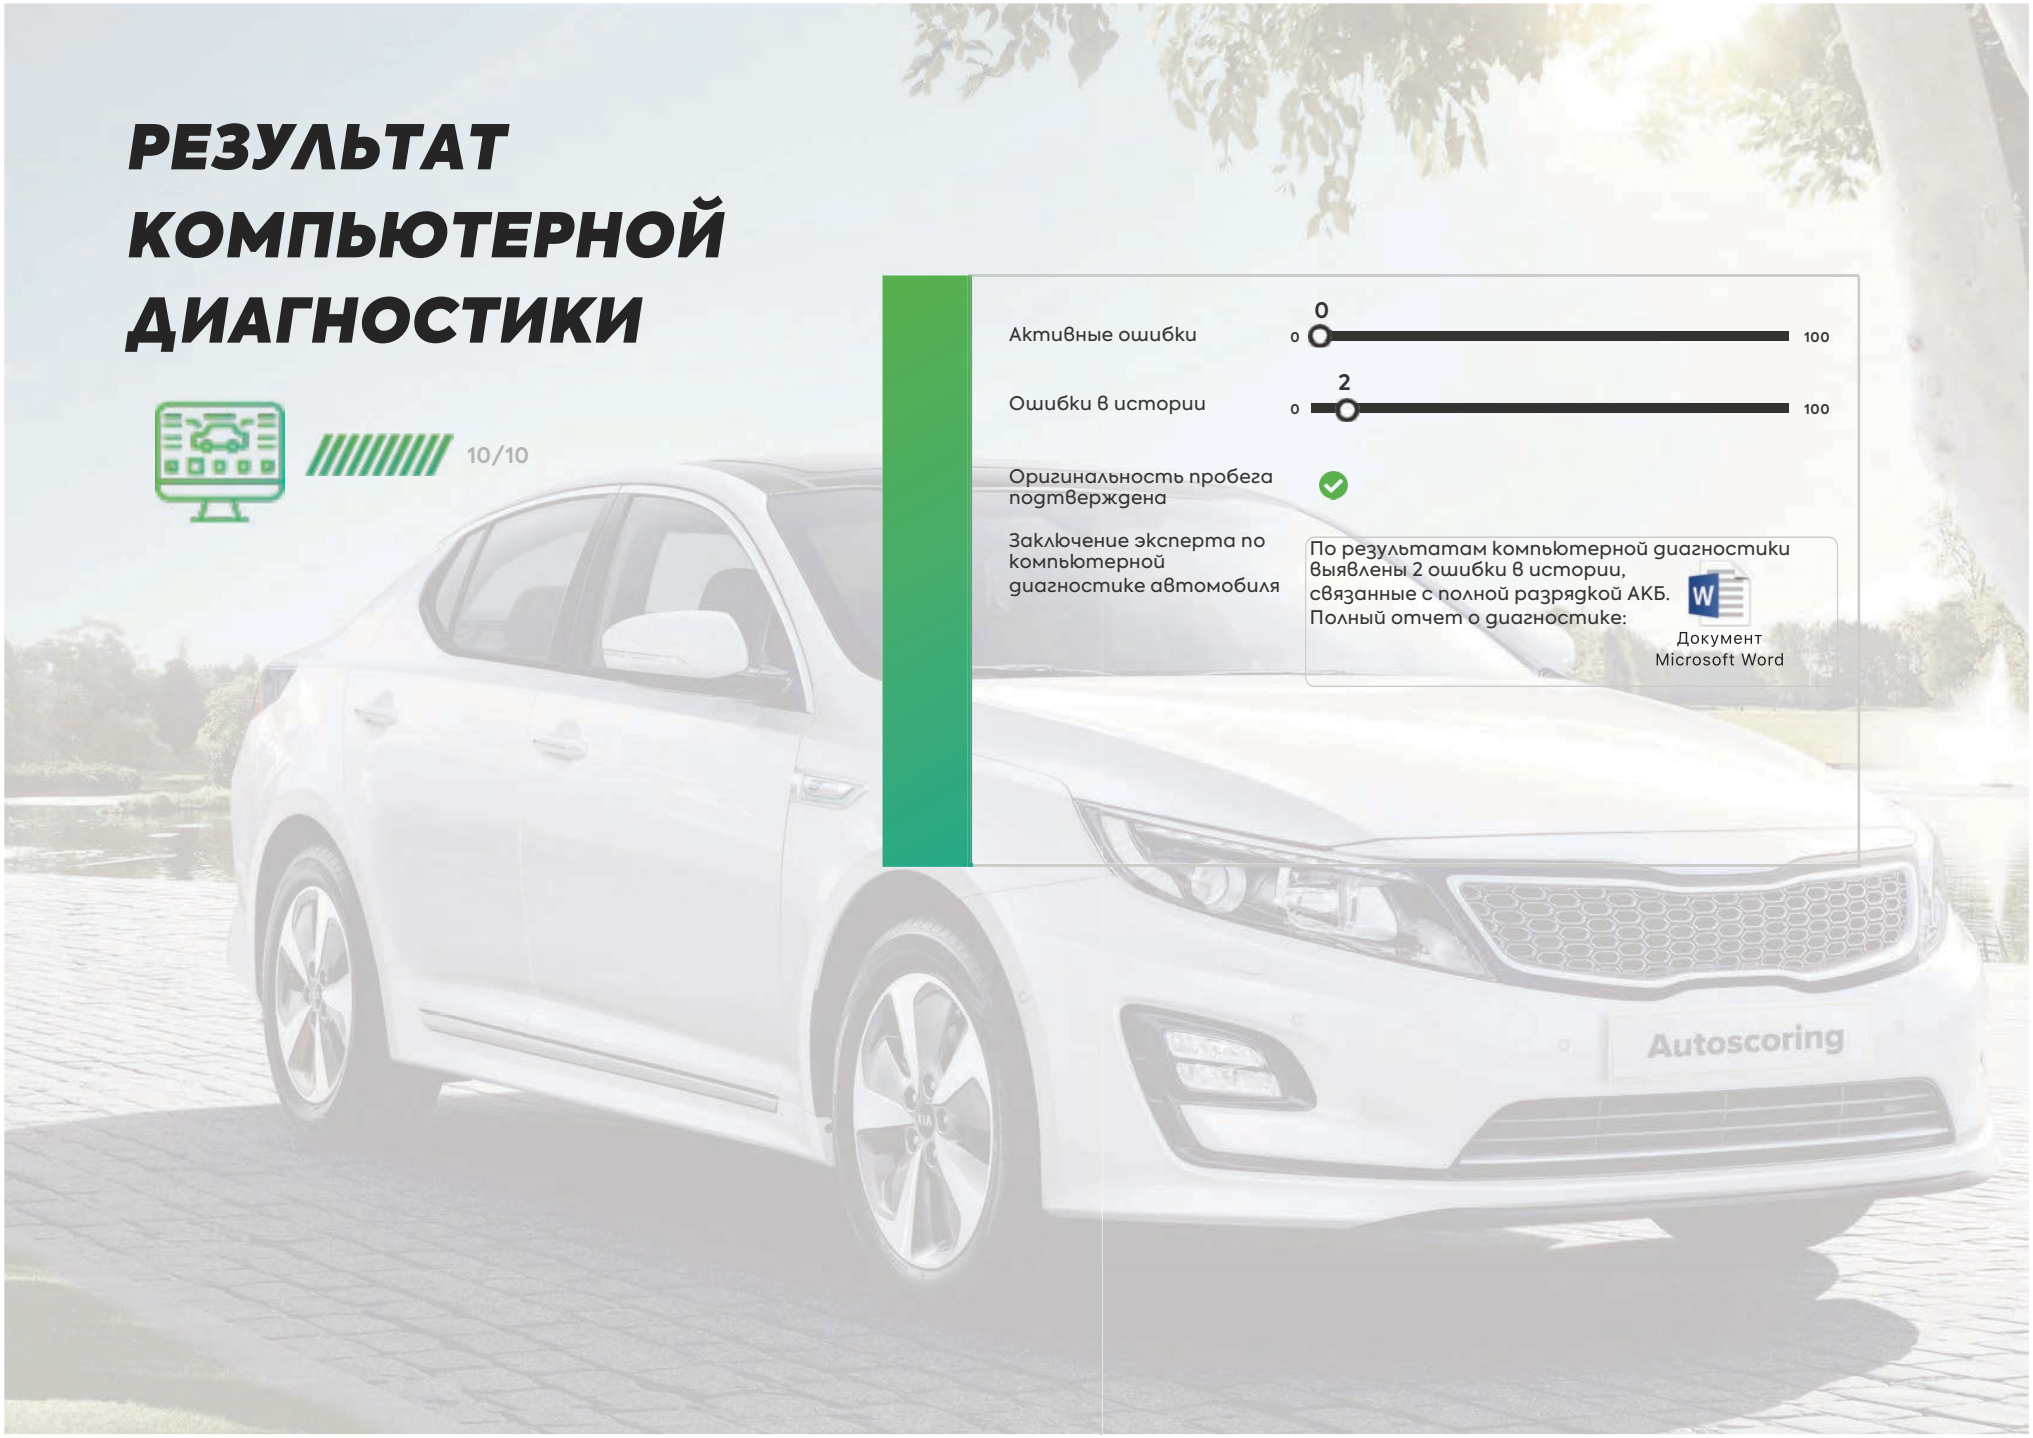
| Заключение эксперта по компьютерной диагностике автомобиля | По результатам компьютерной диагностики выявлены 2 ошибки в истории, связанные с полной разрядкой АКБ. Полный отчет о диагностике: Документ Microsoft Word |

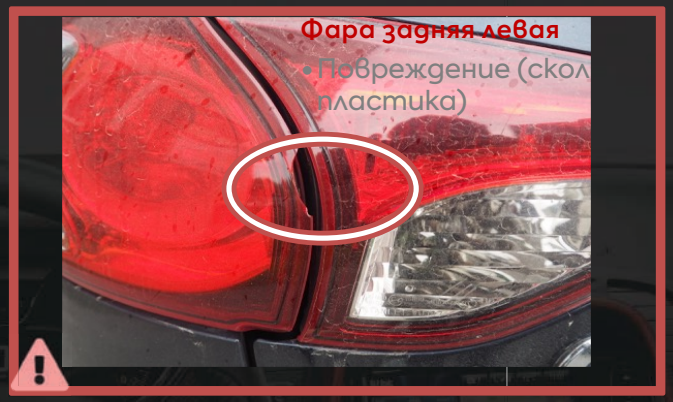
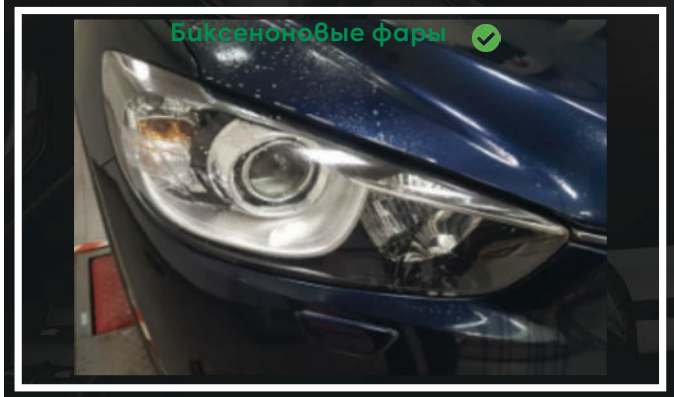
| Внешние световые приборы | ⚠ | Повреждение (скол пластика) левой задней фары | |

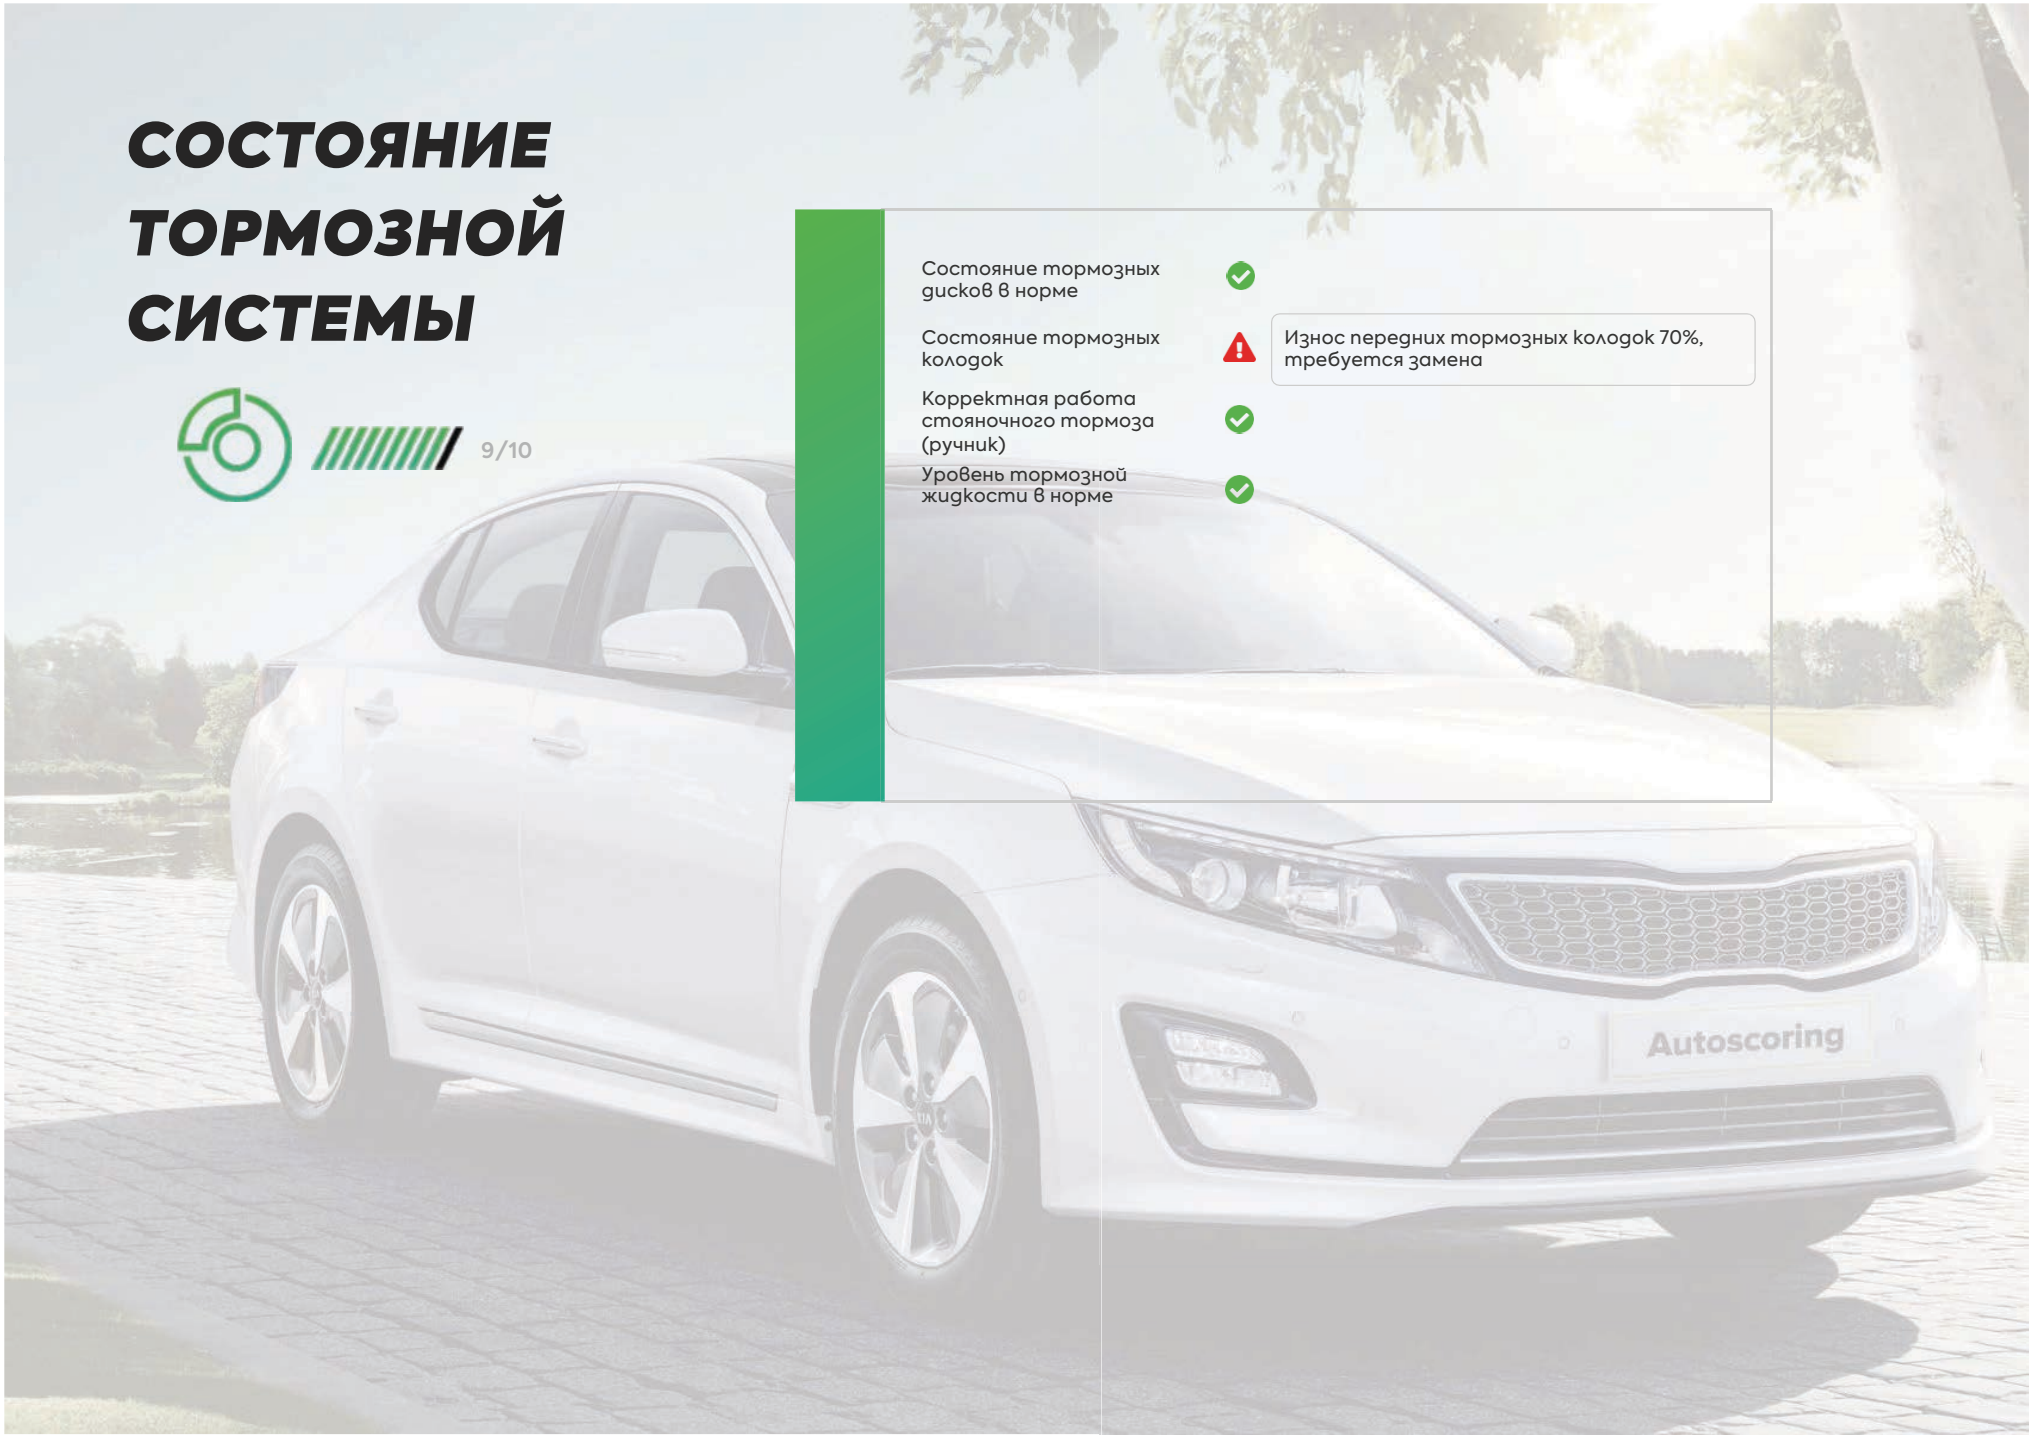
| Состояние тормозных колодок | Износ передних тормозных колодок 70%, требуется замена |

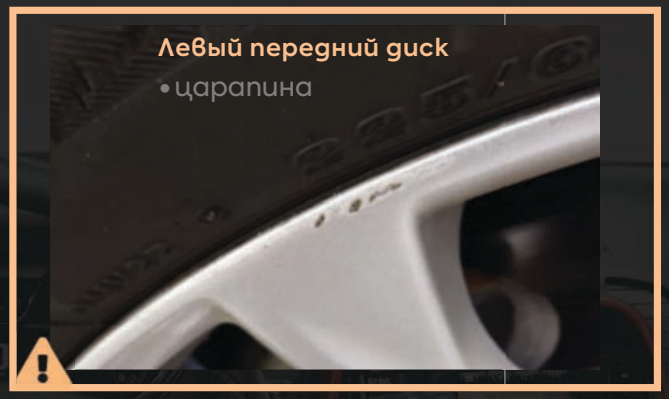
Левый передний диск

- царапина

Состояние шин (BRIDGESTONE DM-V2 225/65R17)

- б/у один сезон, глубина протектора 8,5 мм

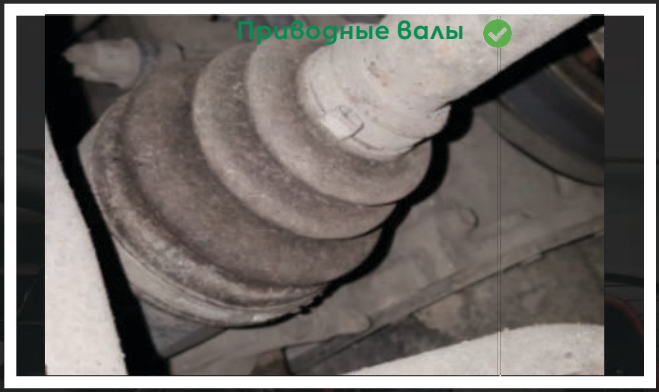
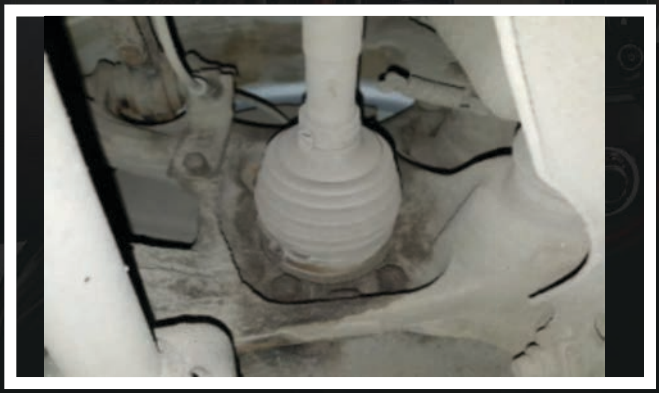
| Заключение эксперта по результатам осмотра на подъемнике | Силовой агрегат и трансмиссия без видимых дефектов и следов течи, подвеска и рулевое управление в хорошем состоянии, при осмотре снизу повреждений несущих элементов, деталей подвески и силового агрегата не обнаружено. Замечаний к элементам подвески нет. |
